RIFACIMENTO FACCIATA IN CENTRO STORICO

TIPOLOGIA DI INTERVENTO

Recupero e rifacimento
facciata

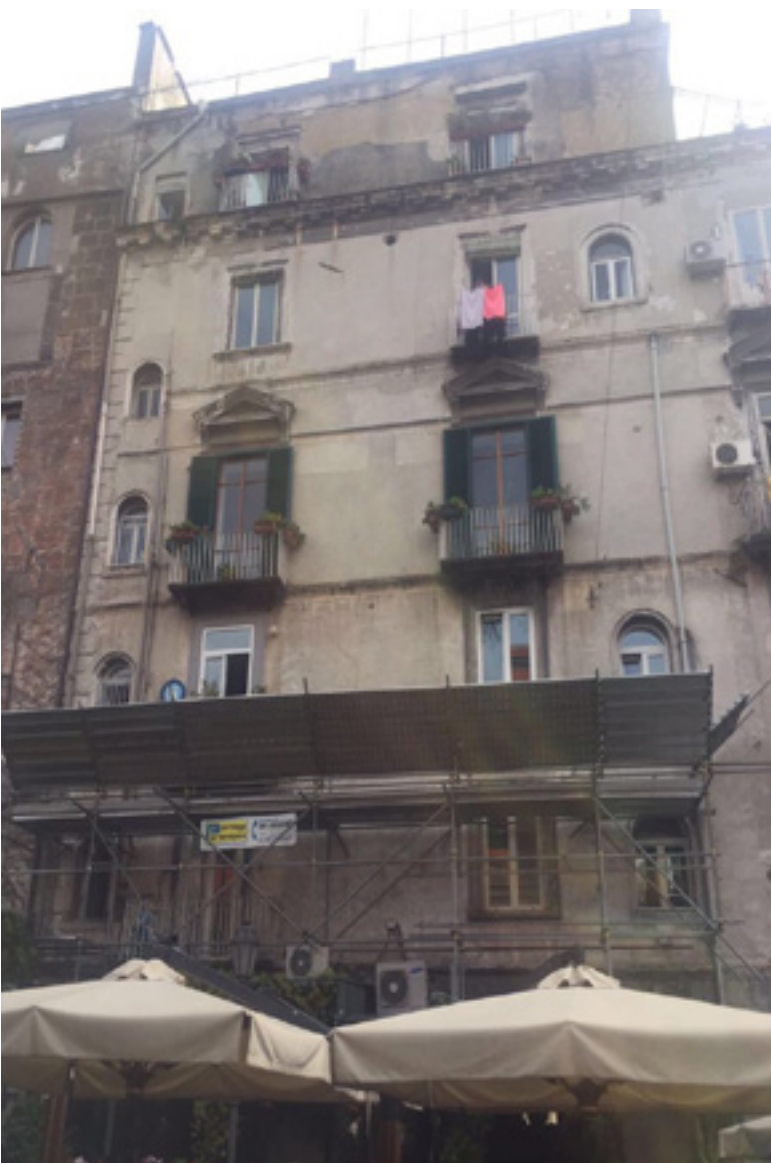
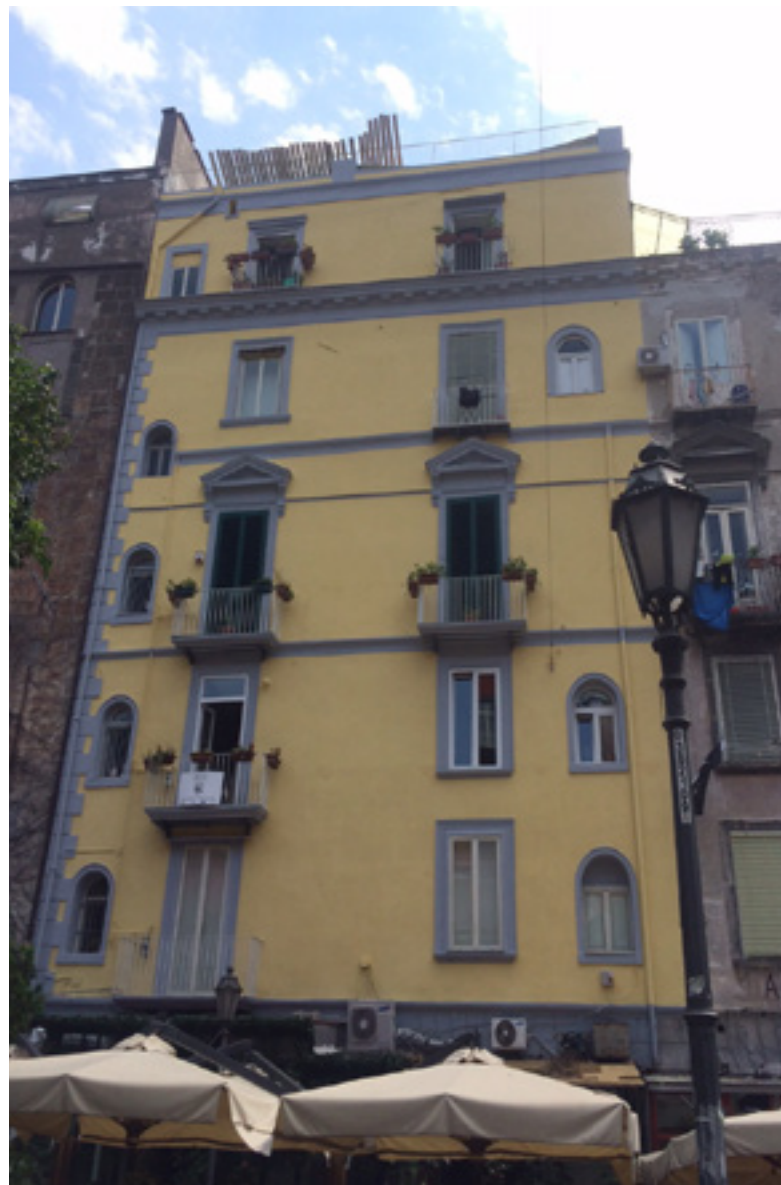
La facciata dell'edificio presentava svariati segni di degrado causati dall'azione degli agenti atmosferici nel tempo: parti di intonaco disgregato, cornici con distacchi di materiale, annerimenti delle superfici dovuti all'accumulo di smog.

La facciata prima e dopo l'intervento

Le finiture e tutti gli strati di intonaco incoerente e disgregato, da terra fino al tetto, sono stati asportati fino ad arrivare ad un sottofondo solido e coeso. Successivamente, si è proceduto a lavare con idropulitrice l'intera superficie. I rattoppi di intonaco sono stati eseguiti in diversi passaggi: dapprima con applicazione del rinzafo deumidificante antisale **S 641**, e successivamente con l'intonaco di fondo fibrorinforzato **KD 2**.

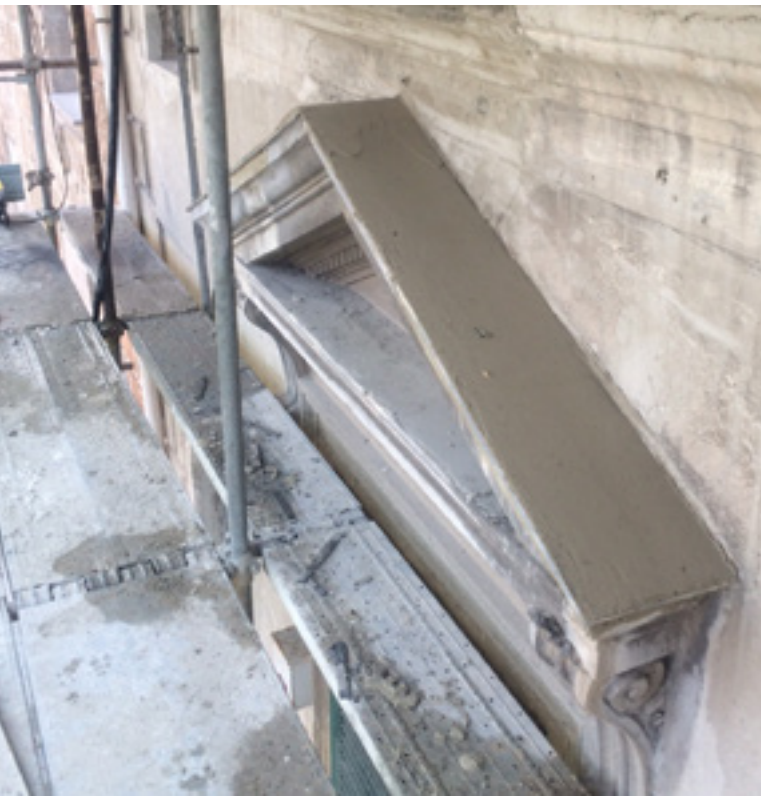
Ripristino di cornice con SPECIAL WALL B 550 M

Le porzioni distaccate delle cornici sono state ripristinate con **SPECIAL WALL B 550 M**, malta monocomponente, fibrorinforzata, solfato- resistente, a ritiro controllato, specifica per la riparazione ed il rinforzo di murature storiche e miste nonché tamponamenti. L'ottima lavorabilità e tiosotropia, l'estrema versatilità di applicazione, l'elevata adesione ai supporti, fanno di **SPECIAL WALL B 550 M** il prodotto ottimale per la riparazione e il rinforzo di paramenti murari danneggiati.

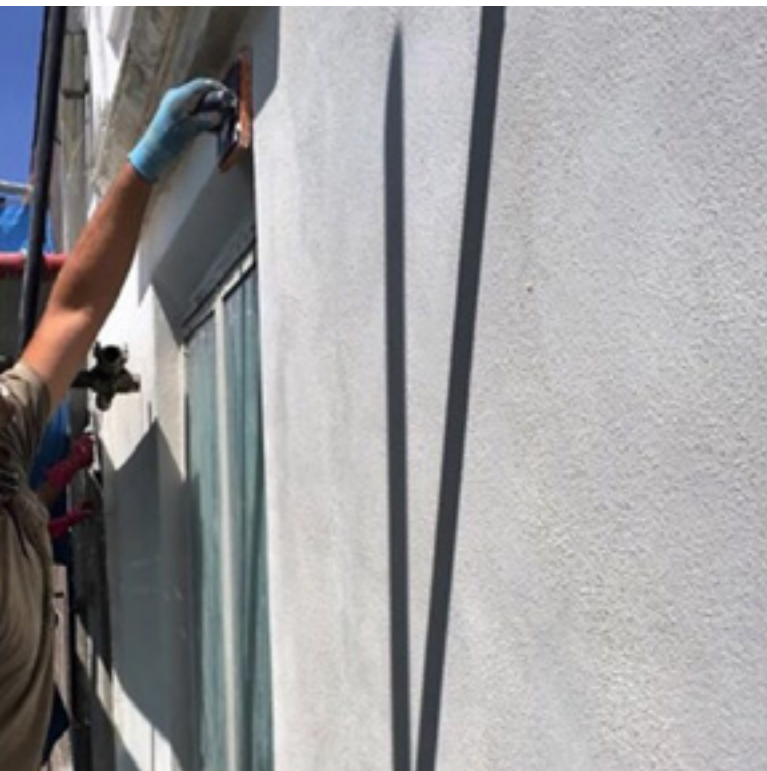
Rasatura

- Realizzazione di rasatura armata eseguita con doppio strato di **S 605**, bio intonaco bianco di finitura ad effetto marmorino, e rete **FASSANET 160** annegata tra i due strati di intonaco

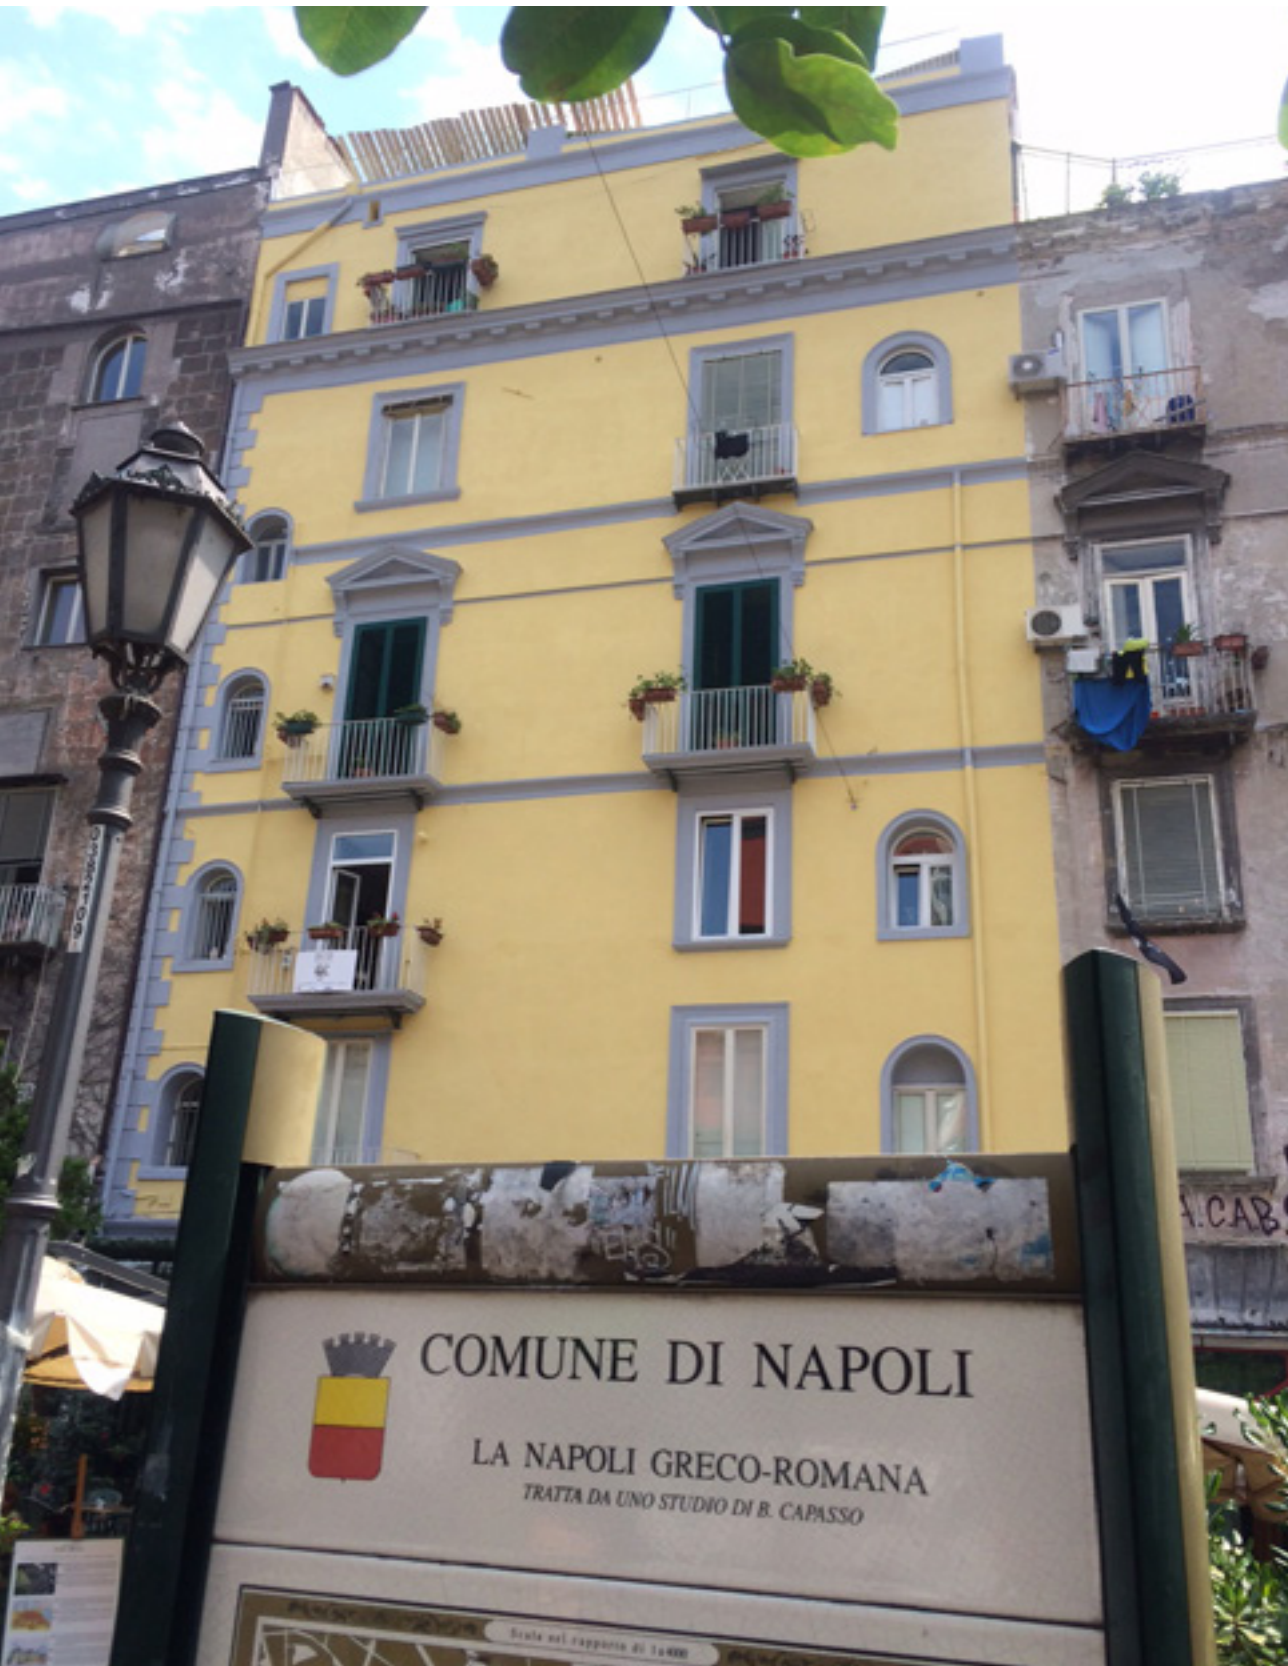
Risultato finale ottenuto

- Stesura della finitura protettiva della Linea ai Silicati del **SISTEMA COLORE:**

- Per le cornici è stato scelto **FASSIL F 357S**, fondo riempitivo in pasta, particolarmente indicato per uniformare piccole imperfezioni su superfici murali, donando un aspetto estetico simile all'intonaco civile, oltre che per creare ancoraggio tra supporti trattati con pitture di natura organica e la successiva finitura ai silicati

- Per la superficie trattata con rasatura armata, invece, dopo aver atteso 28 giorni per la sua stagionatura, si è optato per l'applicazione del fissativo minerale ai silicati **FASSIL F328**, seguita dall'idropittura minerale ai silicati liscia **FASSIL P 313**.
